## WERKPLAATSNIEUWS 2024

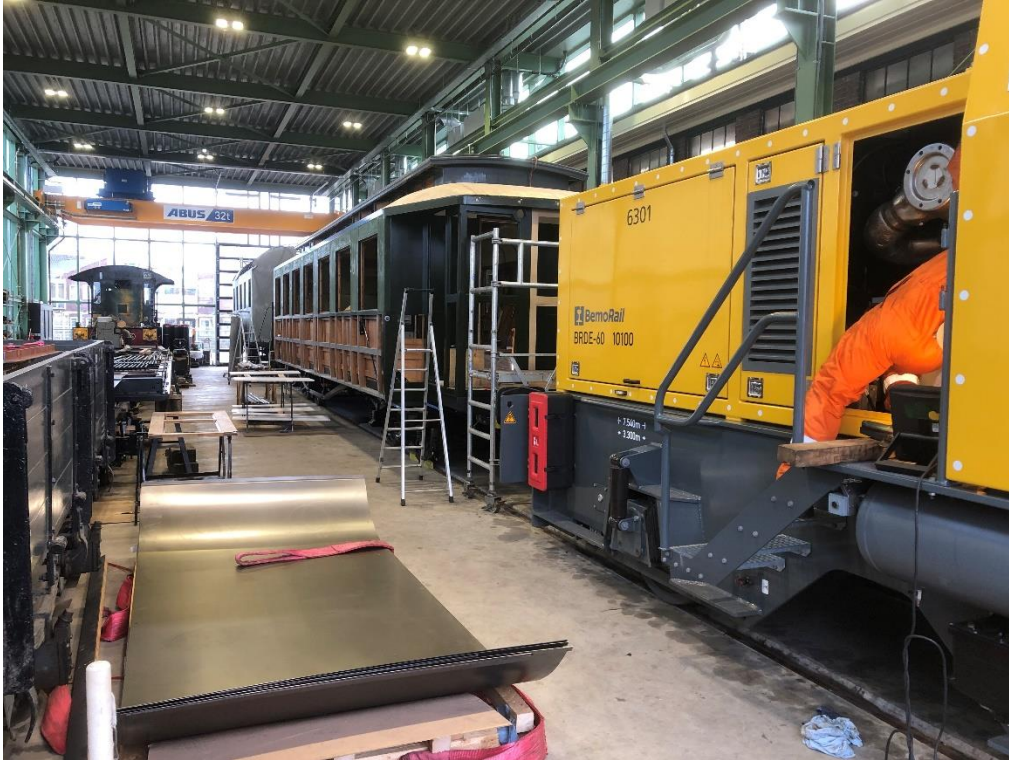
4 januari 2024: in de werkplaats op spoor 4 treffen we de Bemo loc, bestemd voor het Rotterdamse trambedrijf. Voordat levering aan de klant plaatsvindt worden nog enkele verbeteringen aangebracht.

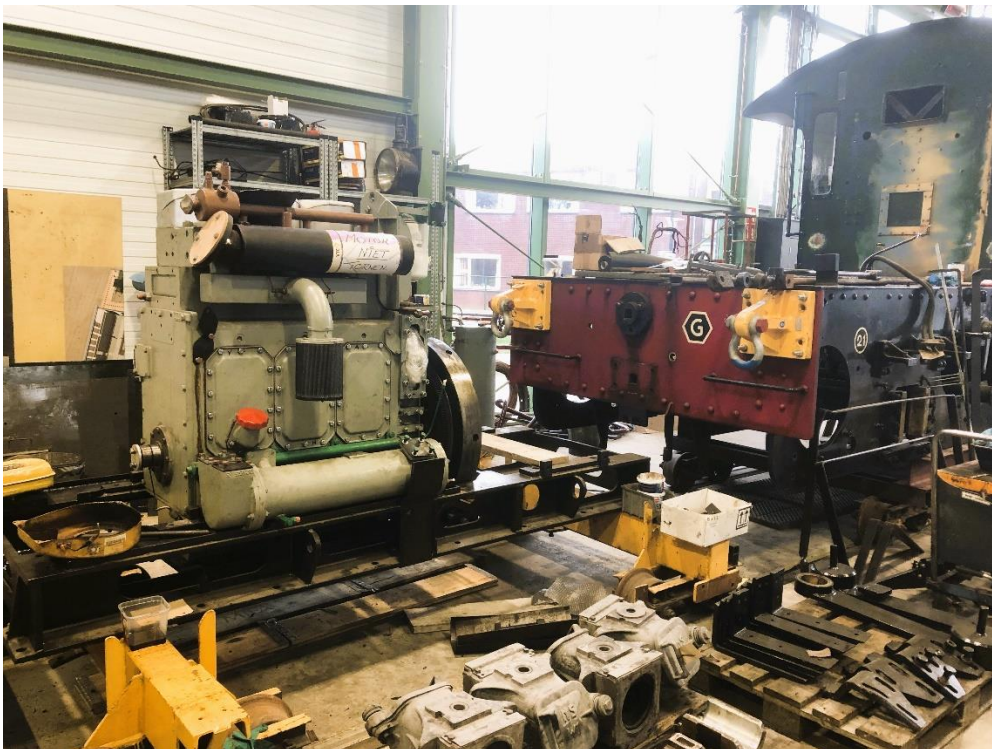
Verderop in de werkplaats staat de gereviseerde motor voor 'sik' 271 inmiddels op z'n eigen frame, waar straks ook de generator zal worden gemonteerd.

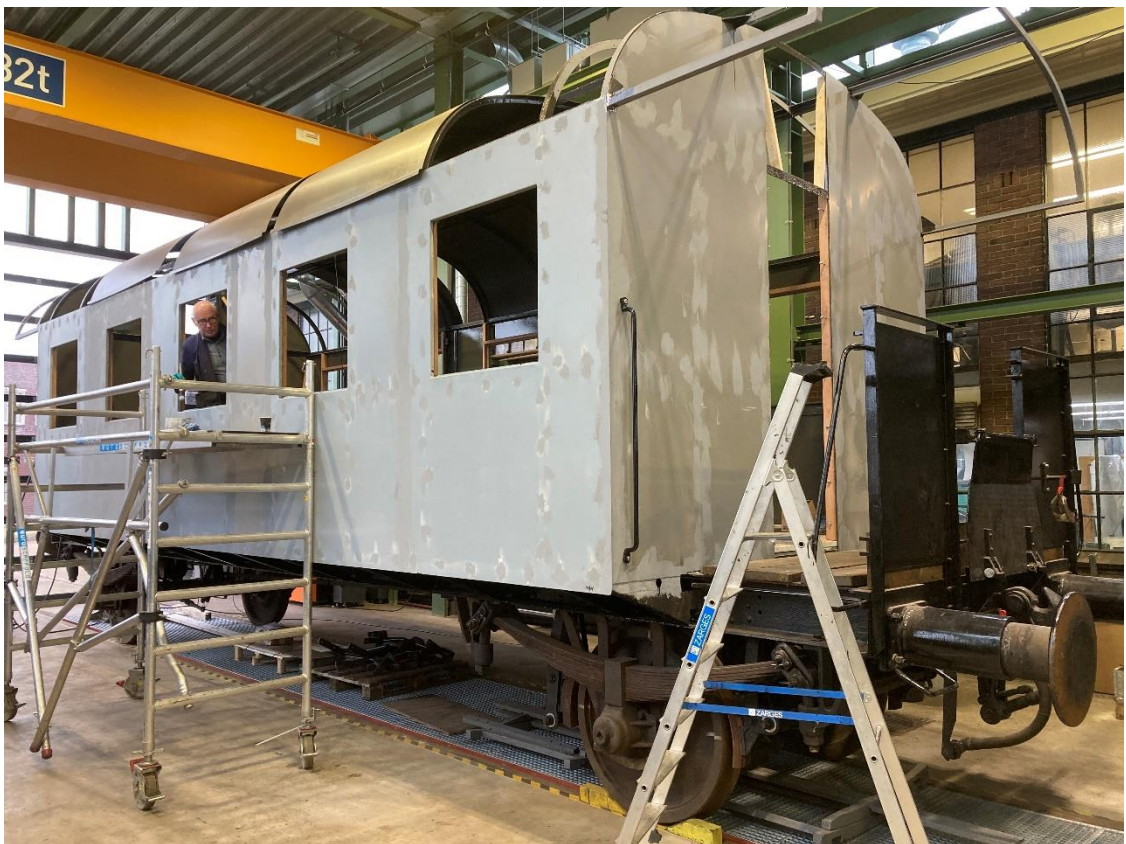
Rijtuig 59 is rondom opnieuw beplaat; het dak is binnenkort gereed.

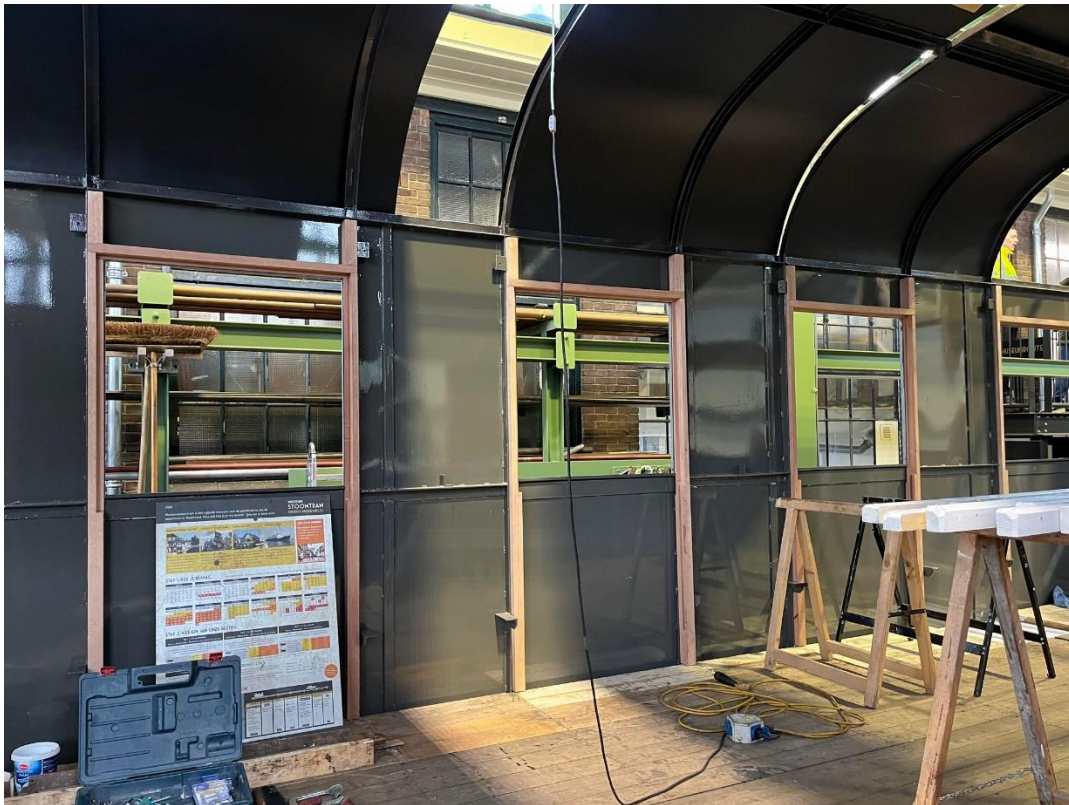
In rijtuig 59 wordt een nieuw raamwerk getimmerd, waarop straks de binnenbetimmering wordt aangebracht.

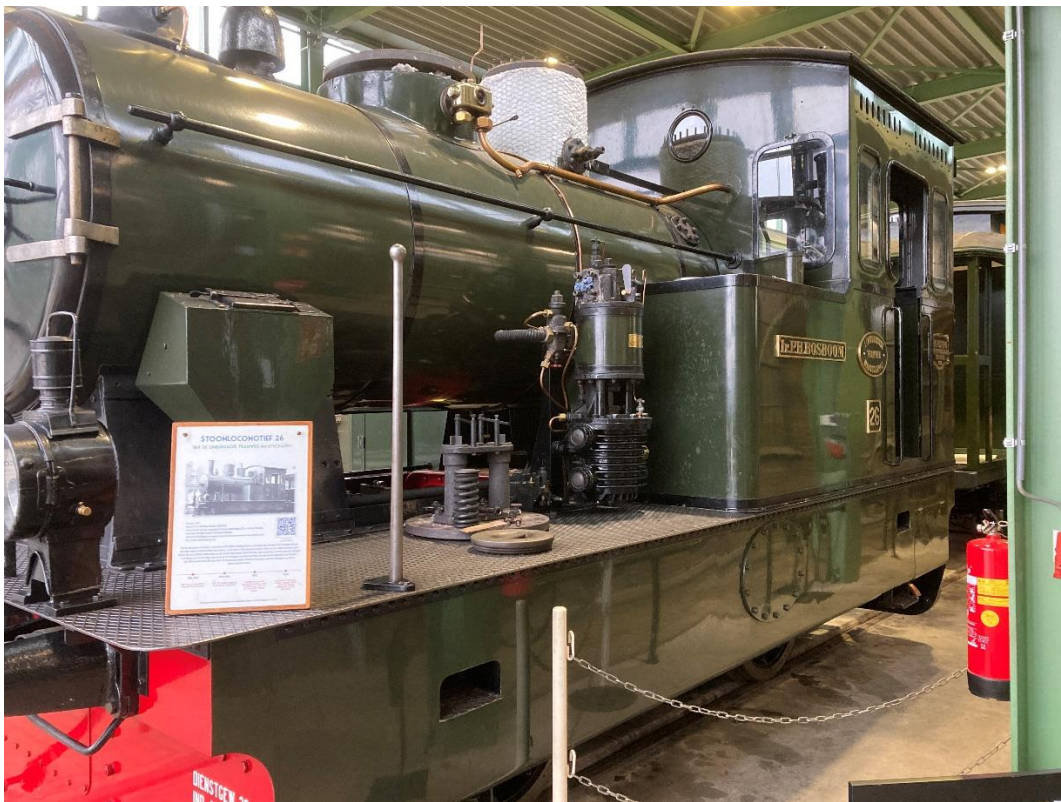
19 februari 2024: alle stoomlocomotieven (behalve loc 6513, die deze week de tramdienst op Wognum onderhoudt) staan voor onderhoud en/of ketelkeuring in de werkplaats, zoals hier loc 26 met afgenomen veiligheidskleppen, geopende stoomdom en uitgenomen appendages.

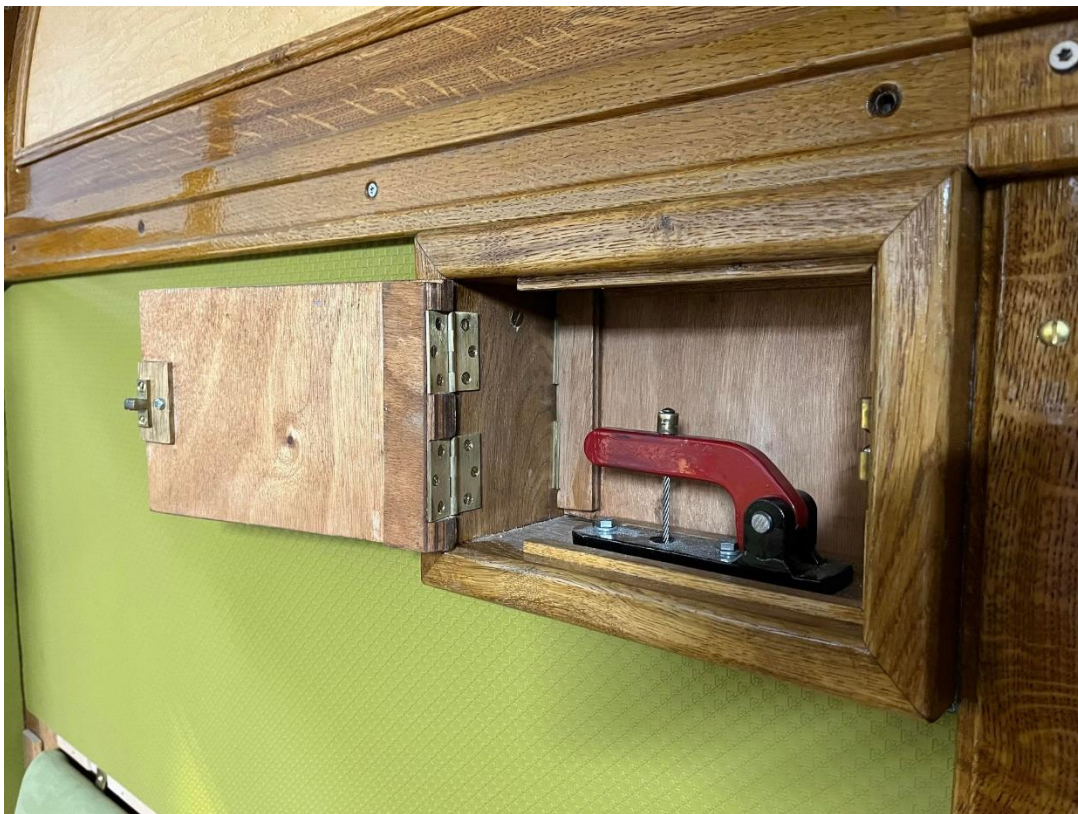
Tussen de beide afdelingen in bevindt zich de noodremtrekker, die na opening van een houten deurtje van beide kanten bediend kan worden.

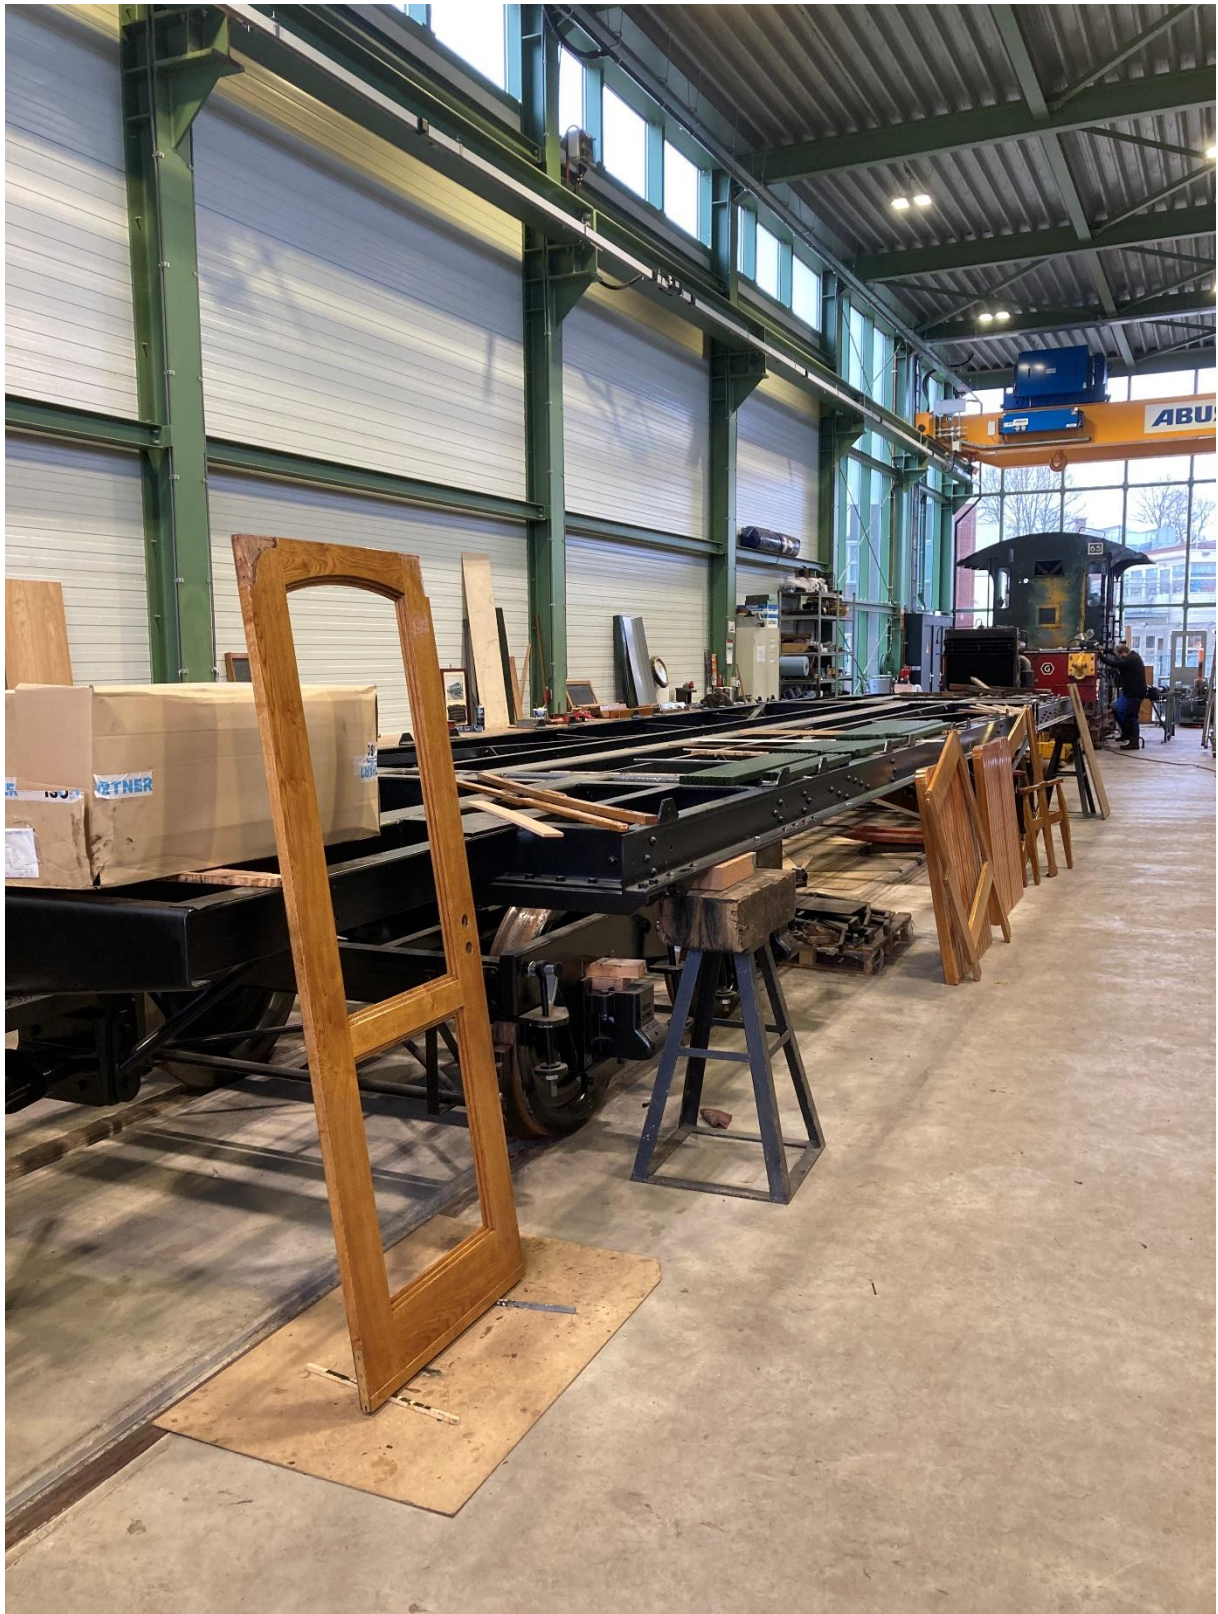
19 februari 2024: het onderstel met draaistellen voor Bello rijtuig 455 wordt voorzien van leidingen voor stoomverwarming, luchtdruk- en vacuümrem.

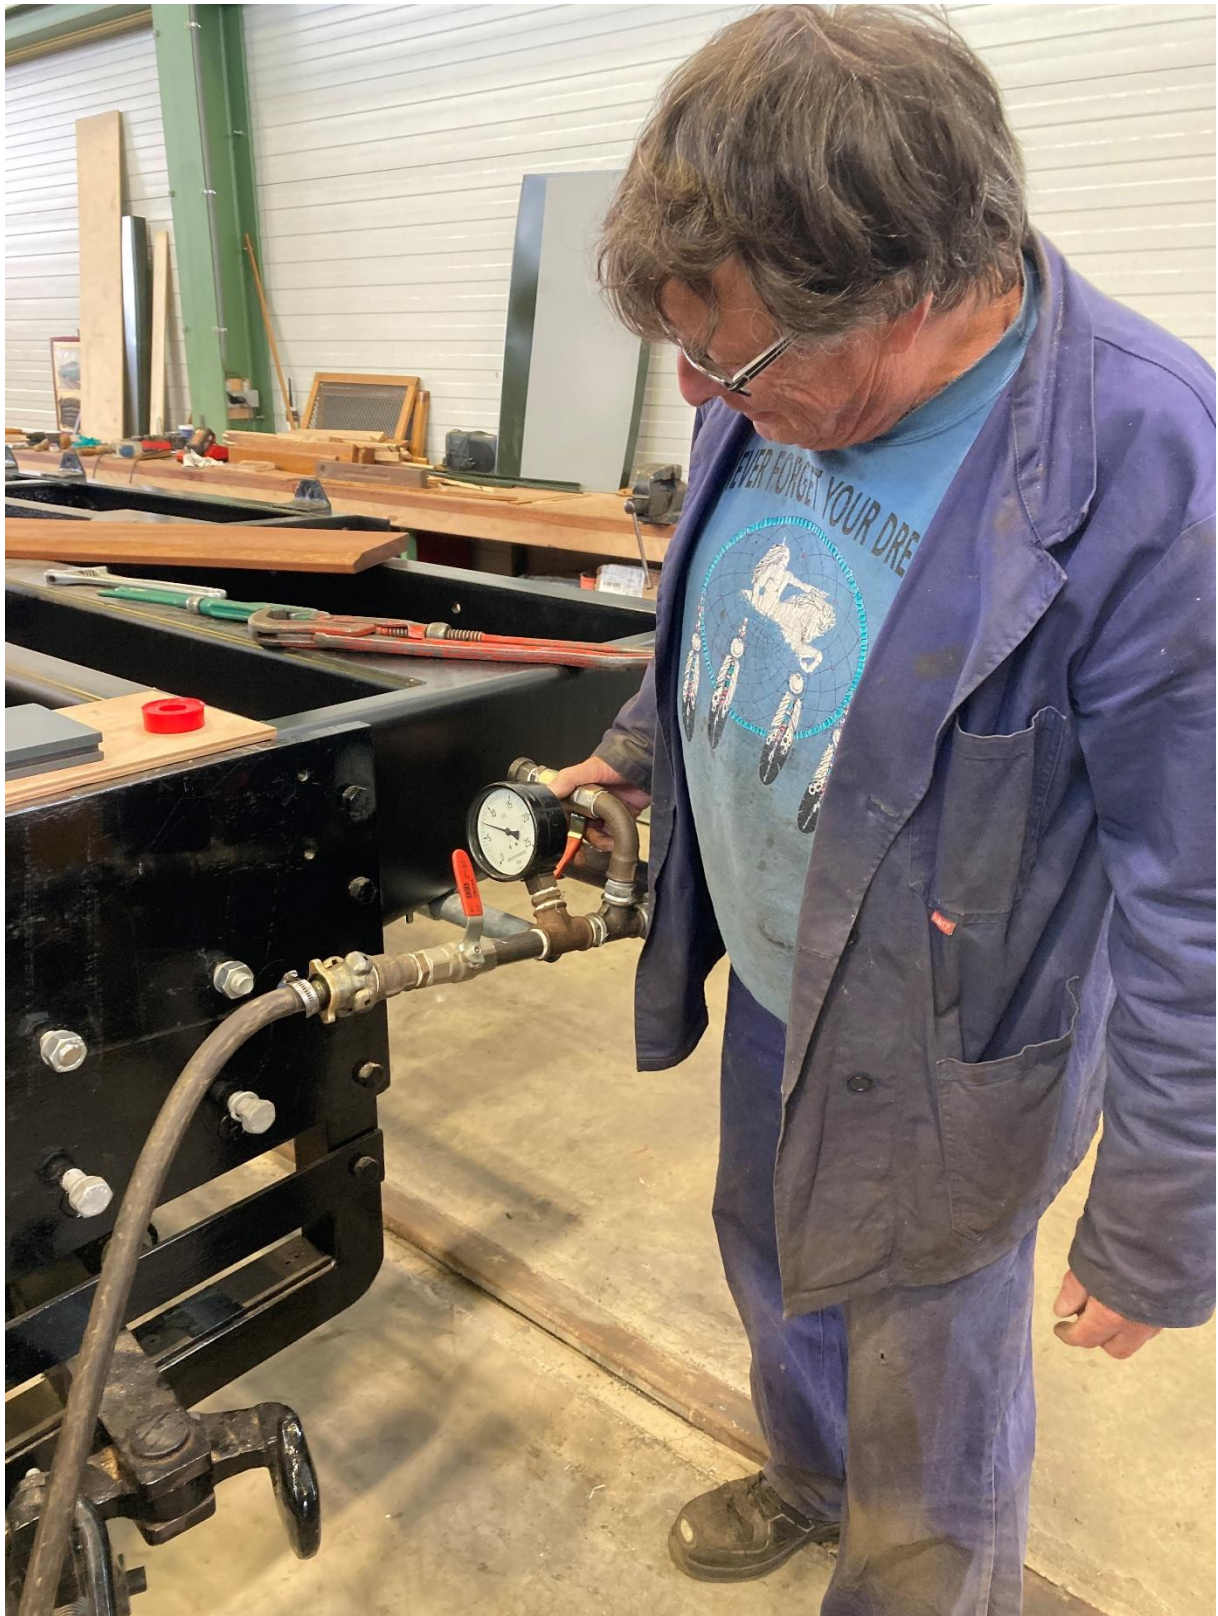
Van rijtuig 455 wordt de stoomverwarmingsleiding onder druk getest. Resultaat: in orde!

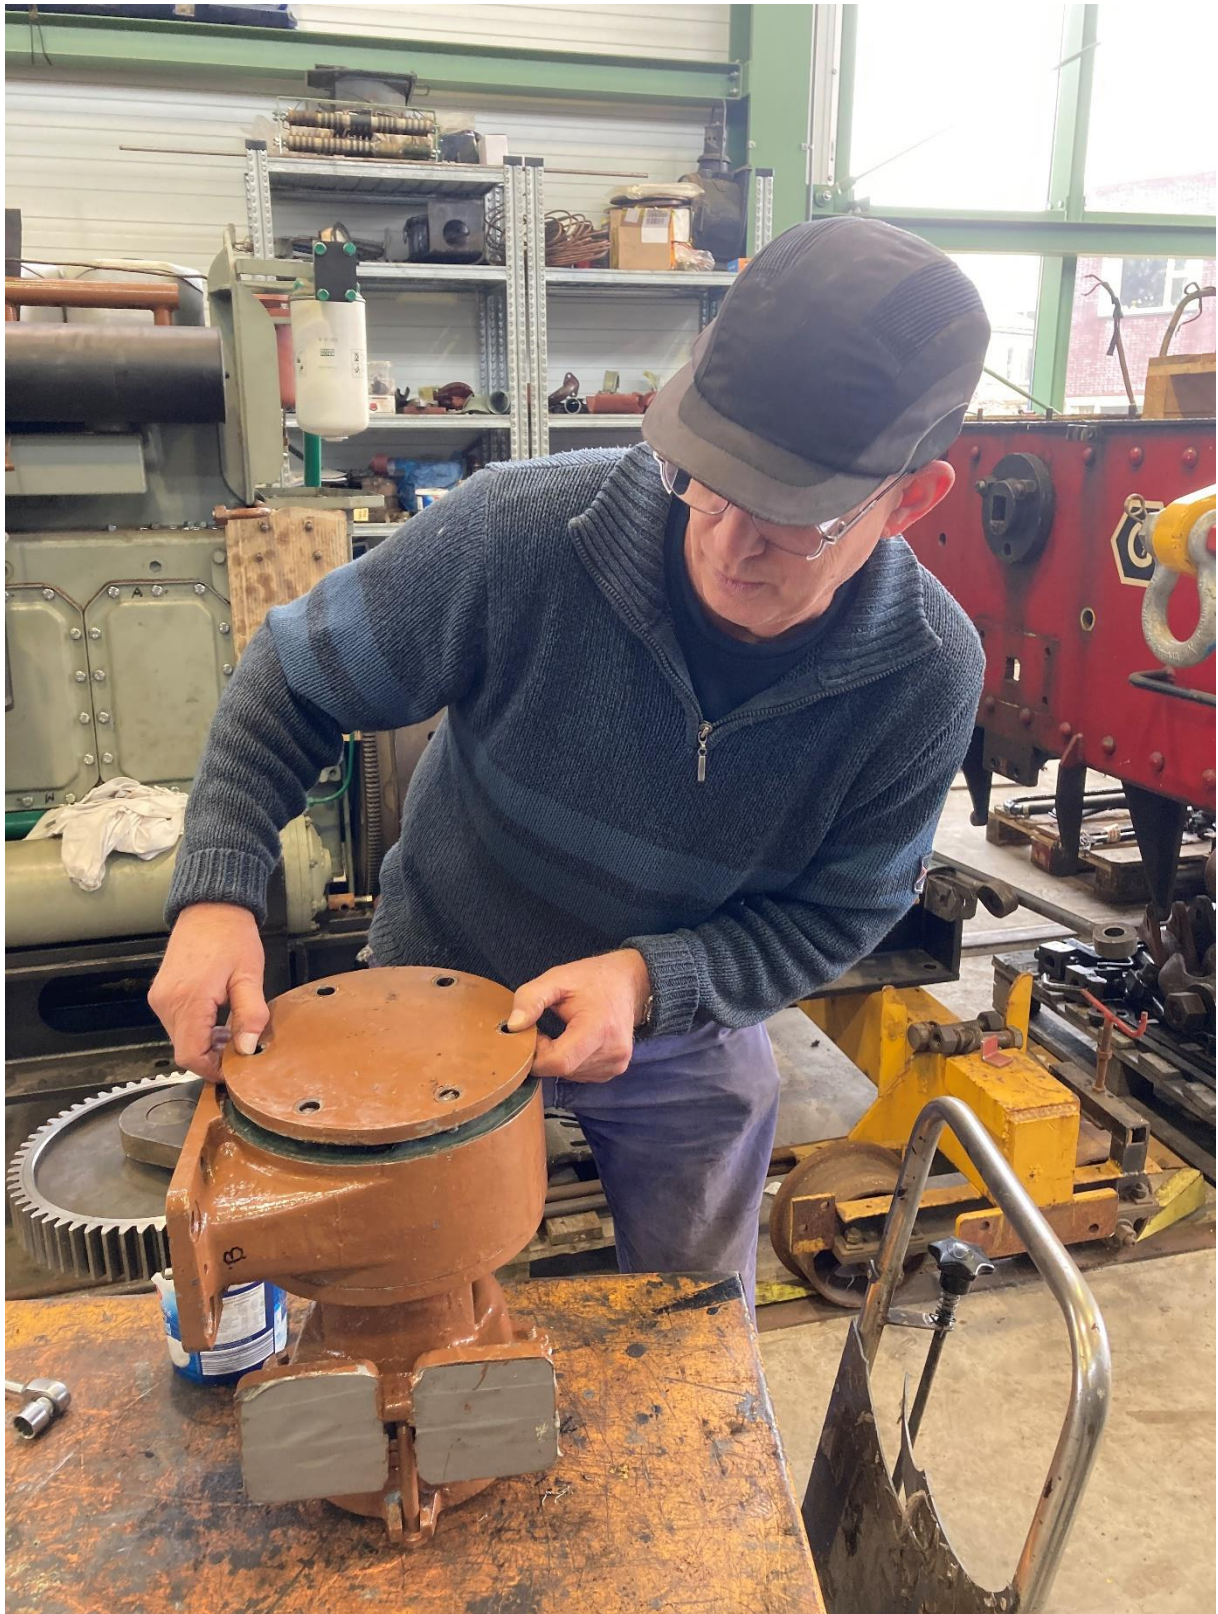
15 maart 2024: de koelvloeistofpomp van locomotor 271 wordt weer in elkaar gezet na volledige revisie.

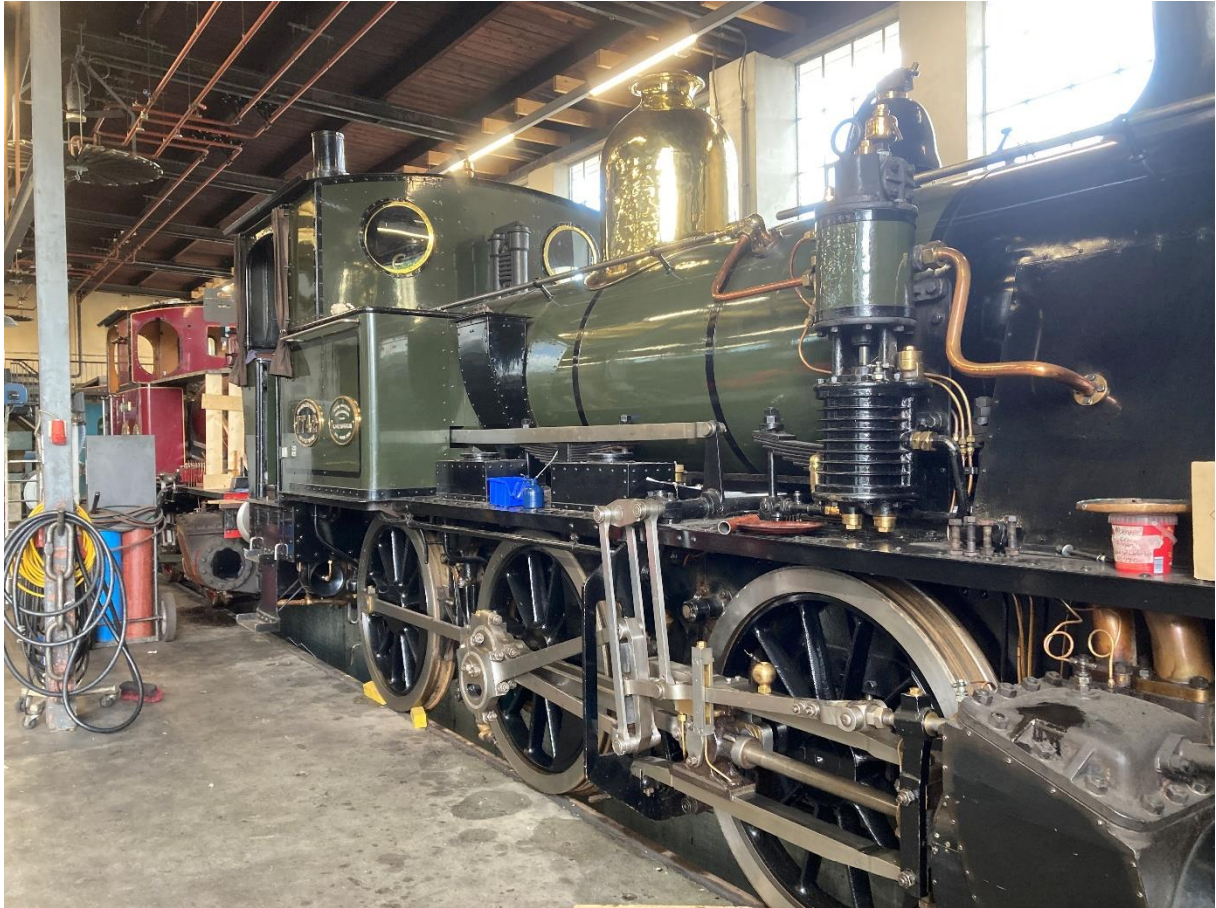
19 juni 2024: in de locloods worden loc 16 en 'Bello' onder handen genomen. Loc 16 krijgt een grote revisie waarbij ook de vlampijpen worden vervangen, terwijl loc 7742 gereed wordt gemaakt om binnenkort in dienst te komen.

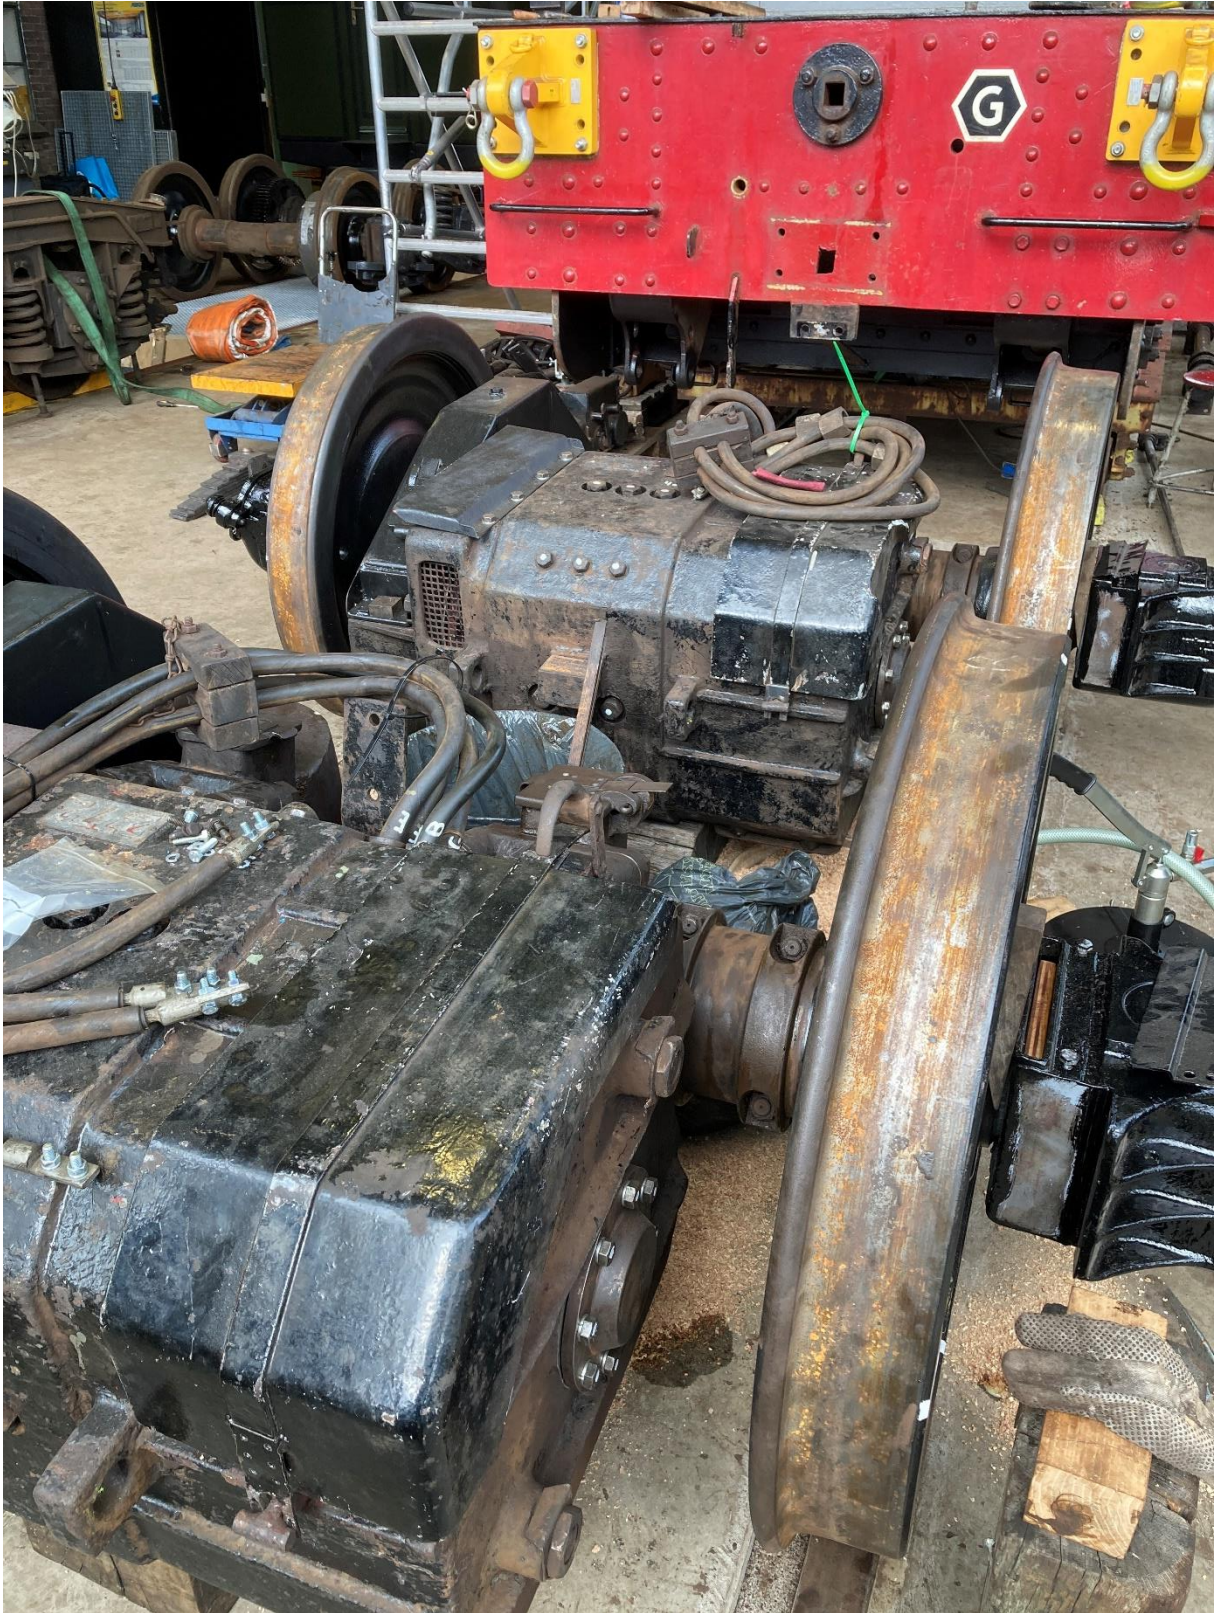
19 juni 2024: in de werkplaats zien we de gereviseerde tractiemotoren van locomotor 271 alweer op de wielstellen hangen.

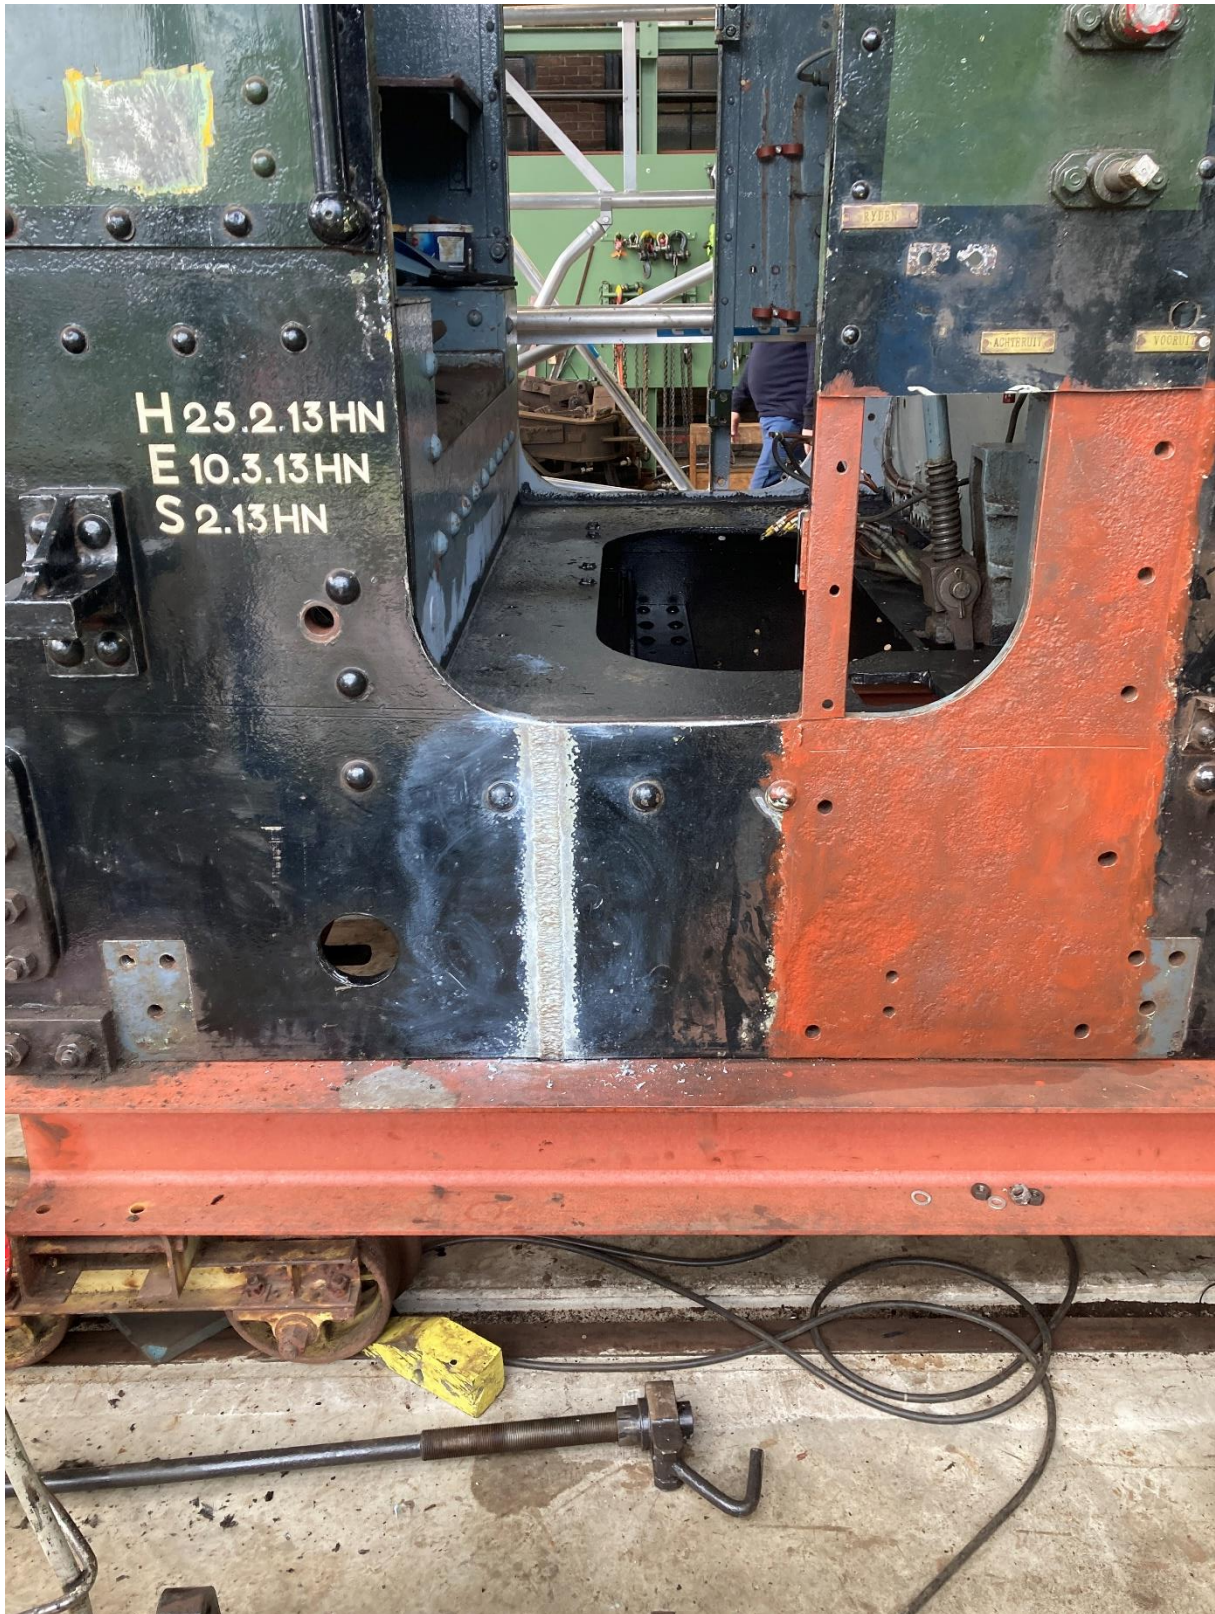
Na in het verleden bij NS opgelopen aanrijdingsschade was het frame van loc 271 gelast, maar altijd ietwat krom gebleven. Ook dat is nu aangepakt; aan het hulframe te zien is de loc nu weer recht.

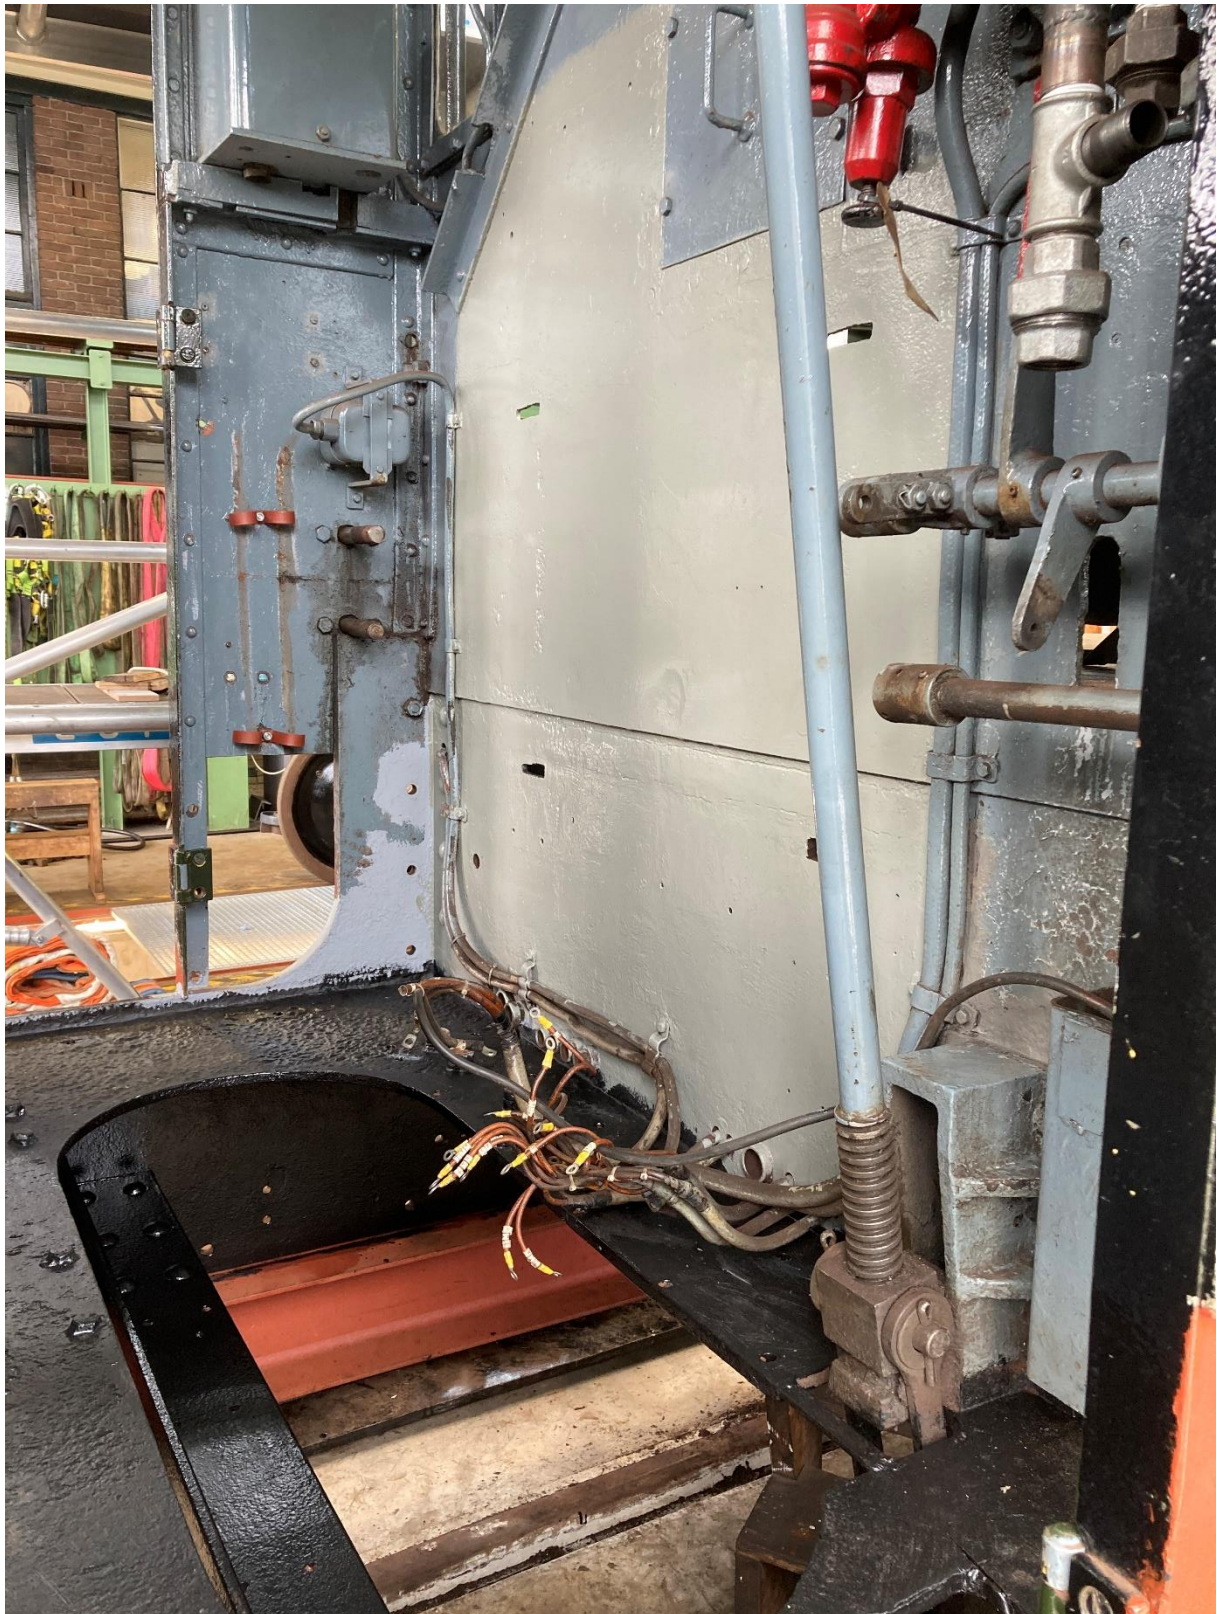
Bij de vorige schilderbeurt in 2013 onbereikbare plekken worden nu ook schoongemaakt en geschilderd.

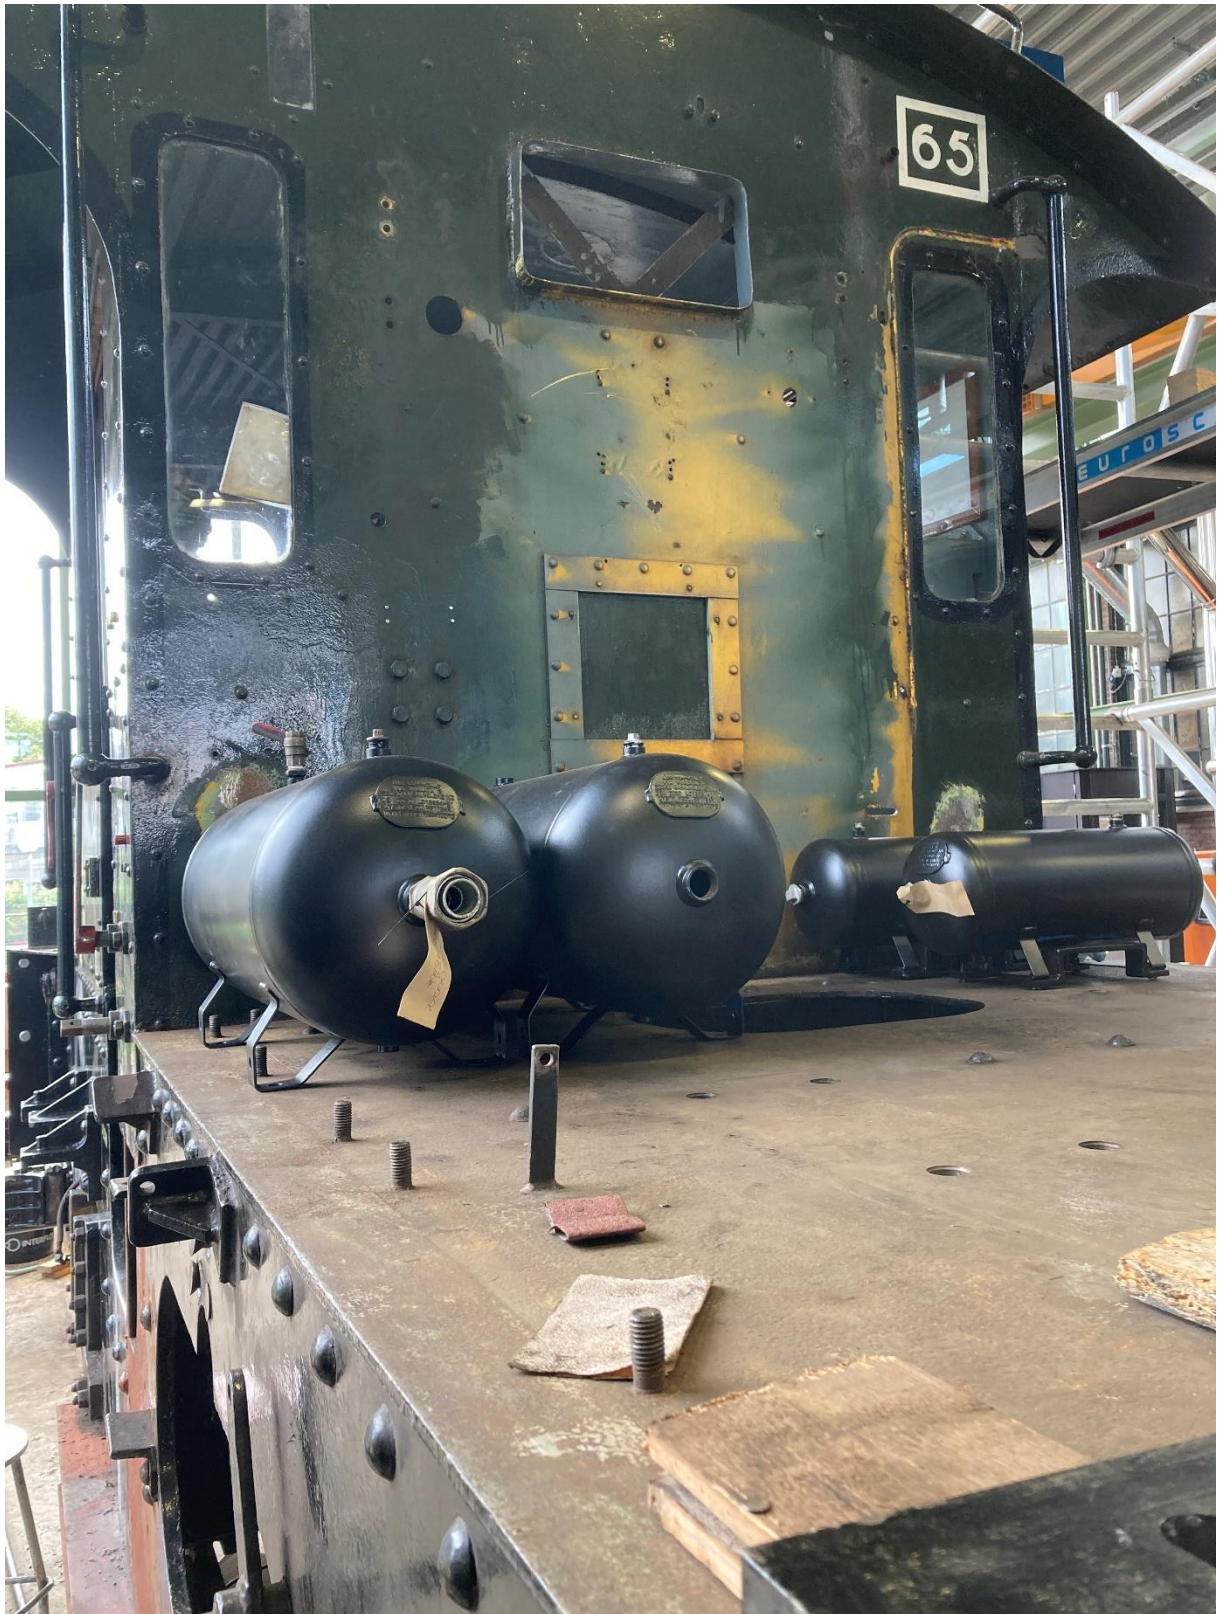
Dat geldt ook voor de buitenzijde van het machinistenhuis: de in de jaren '70 aangebrachte vergelijking zal weldra niet meer zichtbaar zijn.

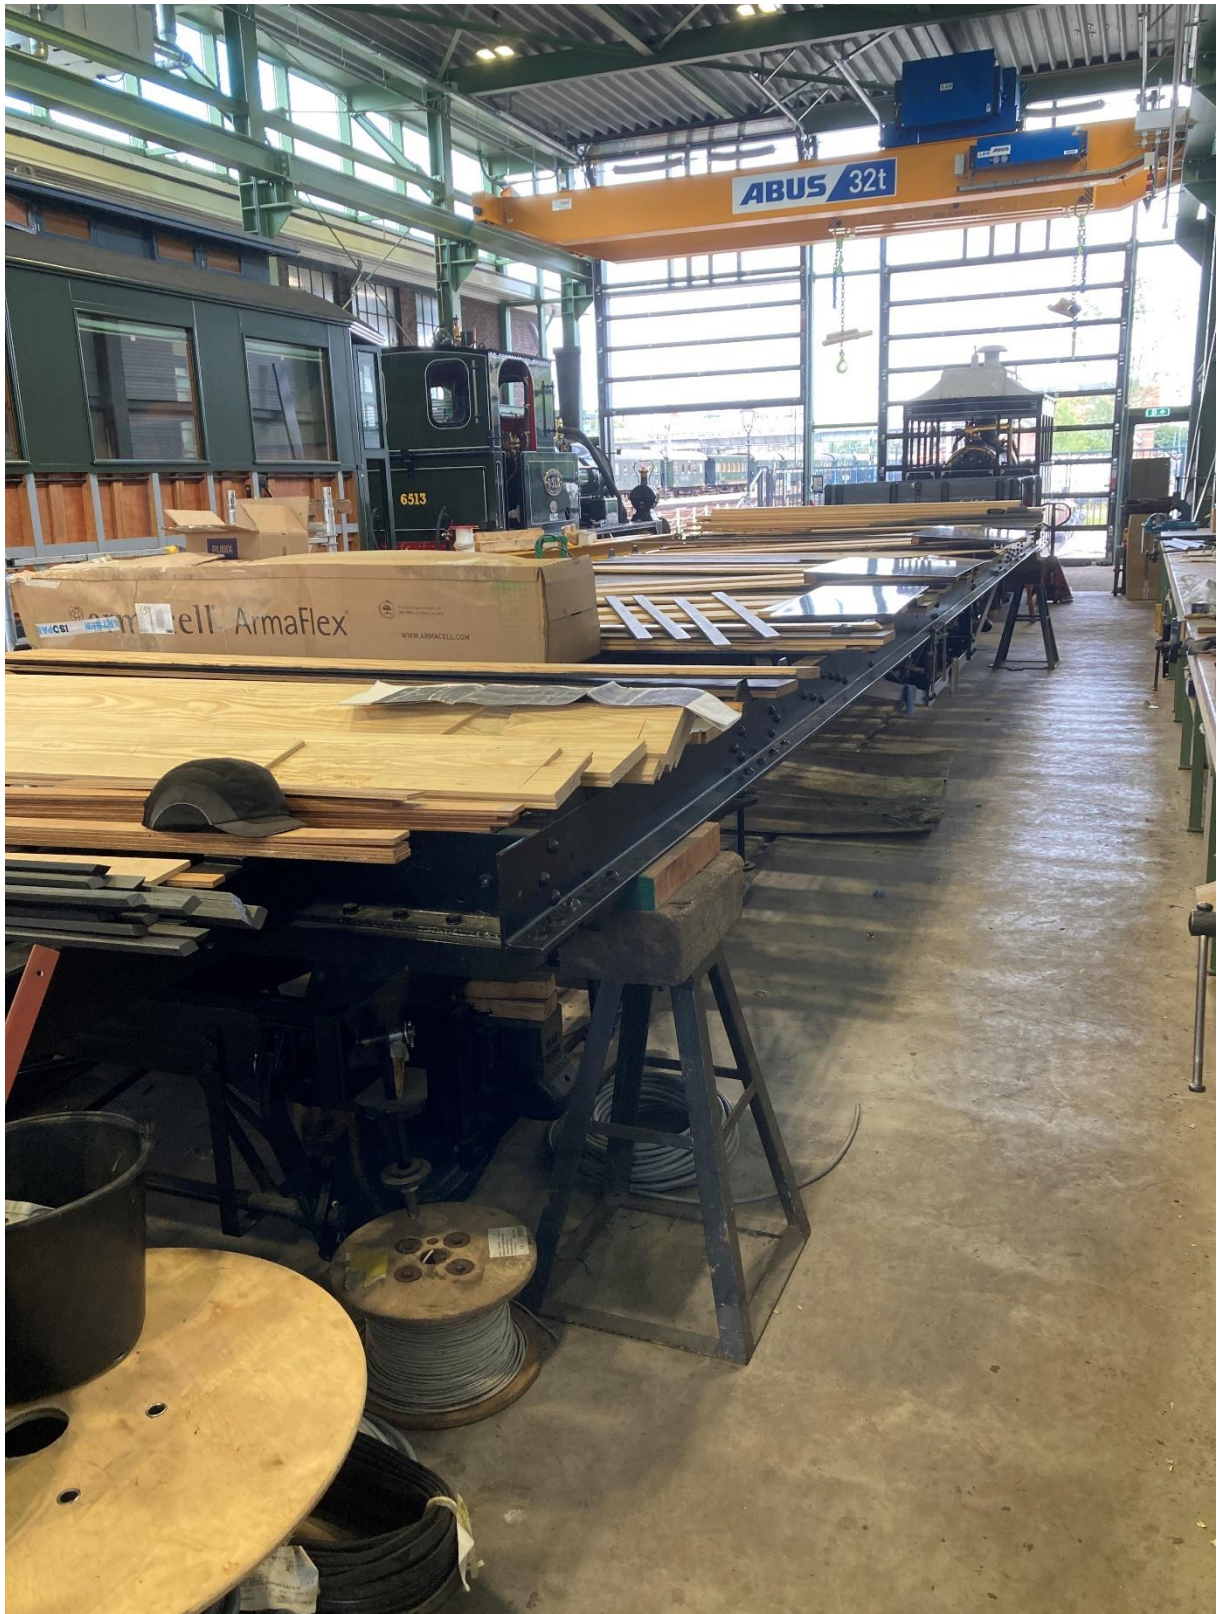
Het onderstel van rijtuig 455, voorzien van het meeste vloerhout alsmede talrijke onderhanden onderdelen.

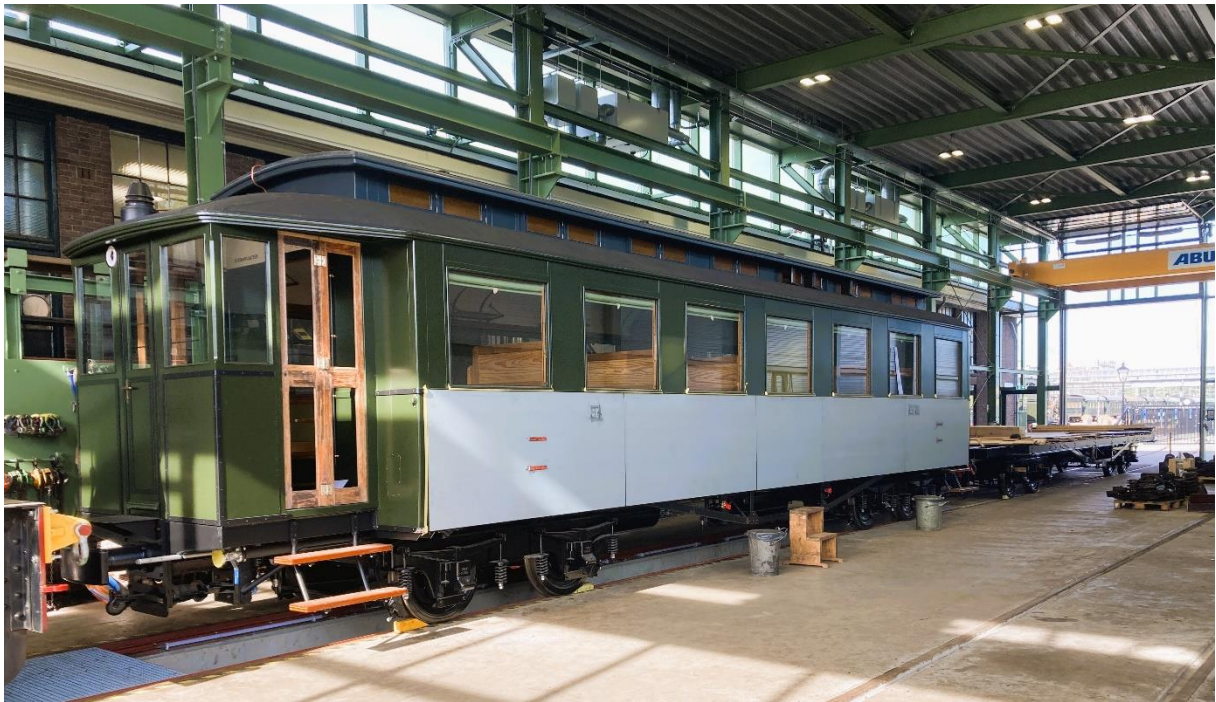
29 juni 2024: het plaatwerk is aangebracht op de houten bak van rijtuig 423.
