## WERKPLAATSNIEUWS 2024

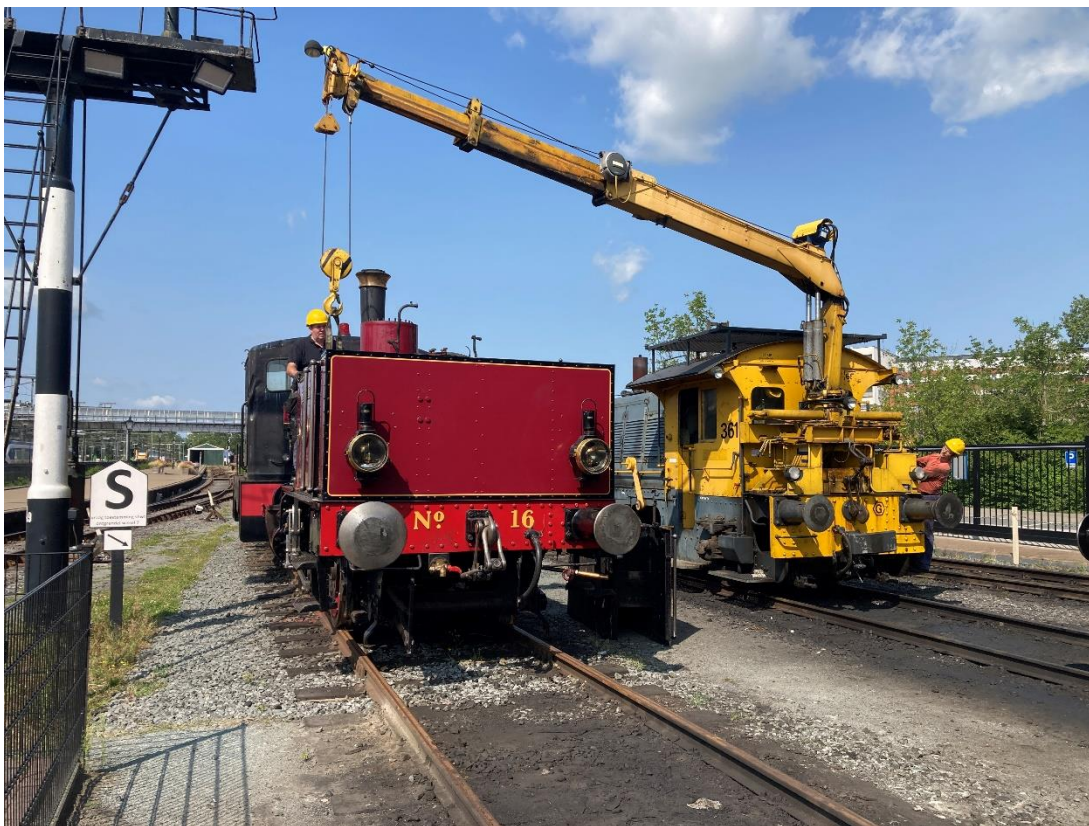
17 augustus 2024: in het kader van haar grote revisie wordt loc 16 ontdaan van machinistenhuis, kolenbakken, ketelbeplating en verdere zaken die in de weg zitten.

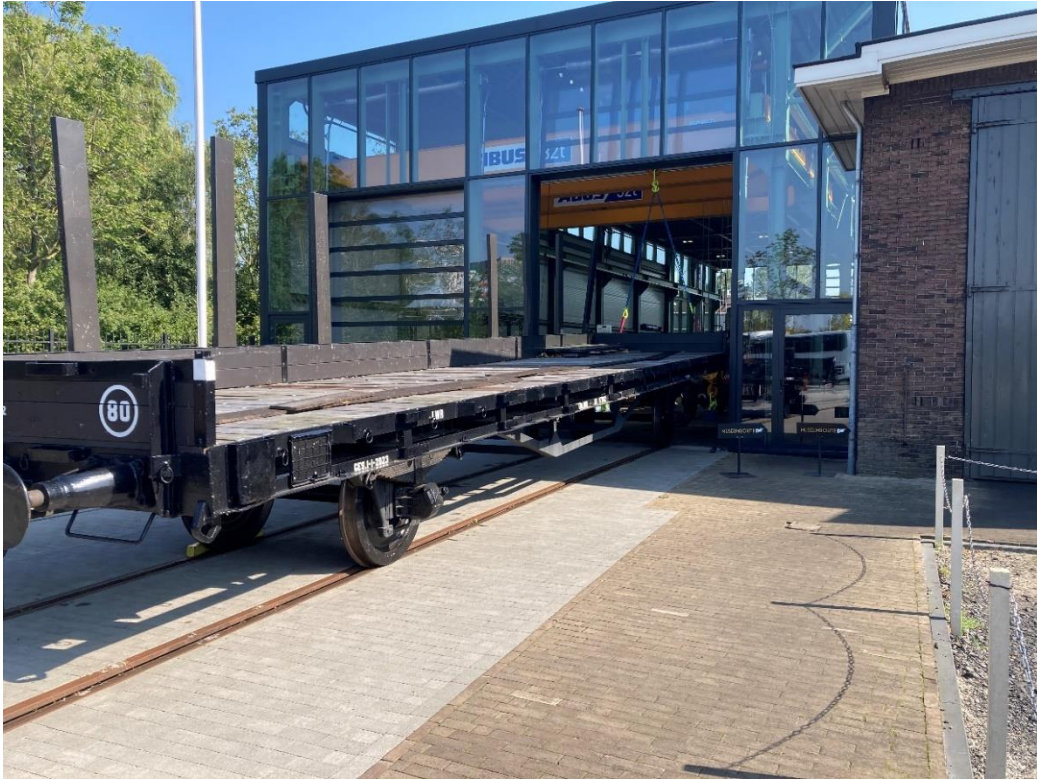
19 september 2024: rongenwagen 87802 heeft een beschadigd wiellager, zodat de as onder de wagon vandaan moet. Met de hijskranen in de nieuwe werkplaats een eenvoudig klusje.
